Baumgutachten – *Acer campestre* (EN-1582)

Arboretum Zürich Enge

Projektarbeit Urban Forestry HS 2016

Abgabedatum: 12.01.2017

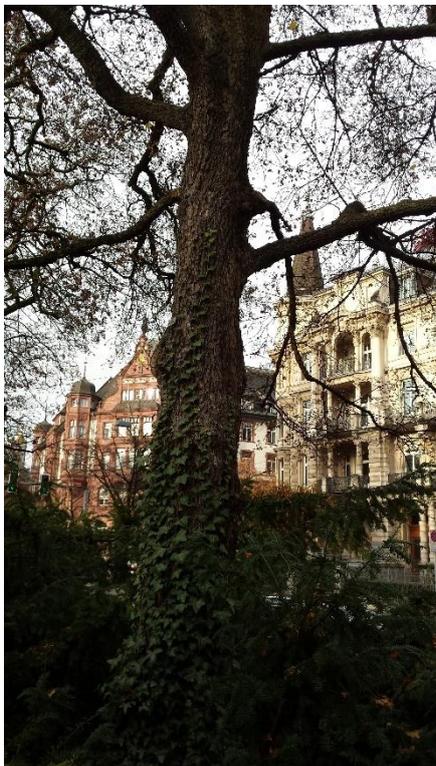
wahrscheinlicher scheint, aufgrund des natürlich betriebenen Laubmanagements. Ebenso ist die Stammbasis weitgehend mit Efeu bewachsen, was allerdings als unproblematisch angesehen werden kann, da es dem Baum weder Nährstoffe entzieht, noch seine Krone überdeckt. Aufgrund des zum Teil starken Efeubewuchses direkt an der Stammbasis, können allerdings keine genauen Aussagen bezüglich des Gesundheitszustandes gemacht werden. Die einsehbaren Bereiche weisen keinerlei Verletzungen, offene Wunden oder Fruchtkörper von Pilzen auf.

Abbildung 7: Mit Efeu bewachsener Stamm

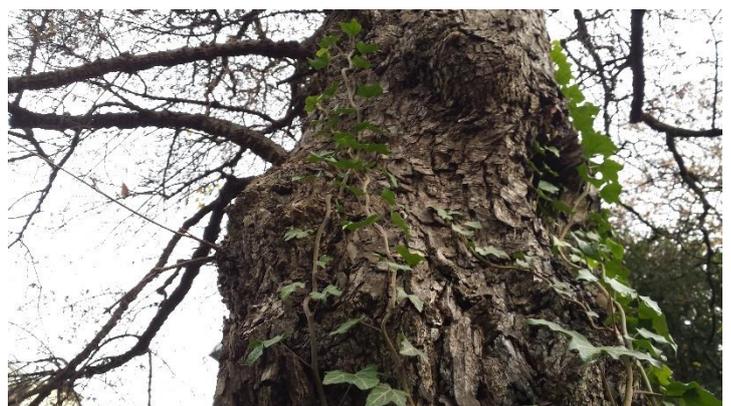
Der Stamm ist kräftig und ganz leicht gegen die Strasse hin geneigt. Er misst ca. 6m und endet in einer kräftigen Hauptgabelung. Am Stamm sind gelegentlich Überwallungen oder auch leichte Einwallungen zu finden. Soweit dies beurteilt werden kann, stammen sie von ehemals entfernten Ästen und stellen aufgrund der vollständig abgeschlossenen Überwallung keine Eintrittspforten für Pilze oder andere Krankheiten dar. Des Weiteren ist der Stamm von einer rauhen, zum Teil tief gefurchten Borke umgeben. Dieses Bild entspricht der natürlichen Entwicklung der Borke eines Feldahorns. Der bereits erwähnte Efeu ist bis auf eine Höhe von ca. 4m anzutreffen. Die Stammgesundheit wird soweit dies aufgrund des Efeubewuchses beurteilt werden kann als erfreulich bewertet. Offene Wunden, tiefreichende Verletzungen, Fäulnis, Pilze oder Risse mit Saftaustritt konnten keine beobachtet werden.

Abbildung 8: Überwallungen/Einwallungen

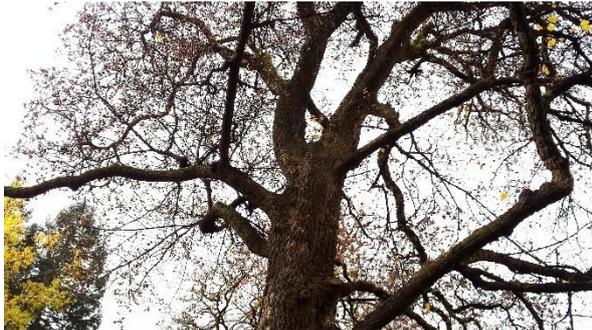
Der untersuchte Feldahorn weist eine Hauptgabelung in 6m Höhe auf. Diese setzt sich aus zwei gleich starken Stämmlingen zusammen. Sie bilden zusammen einen Zugzwiesel, welcher eine sehr schön ausgeprägte U-Form mit einer leichten Erhebung in der Mitte aufweist, welche als sehr stabil eingeschätzt werden kann. Die hohe Stabilität rührt daher, dass bei einem Zugzwiesel keine Rinde eingewachsen ist, welche eine deutliche Schwachstelle erzeugen würde.

Abbildung 9: Hauptgabelung

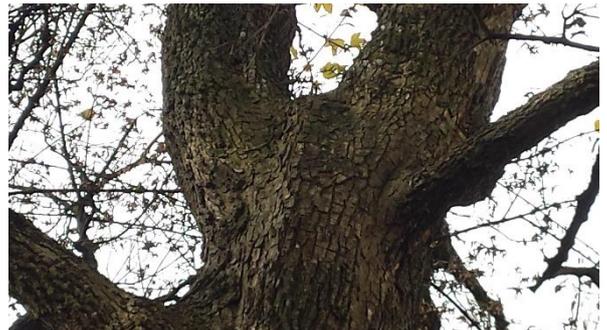
Abbildung 10: Stabiler Zugzwiesel

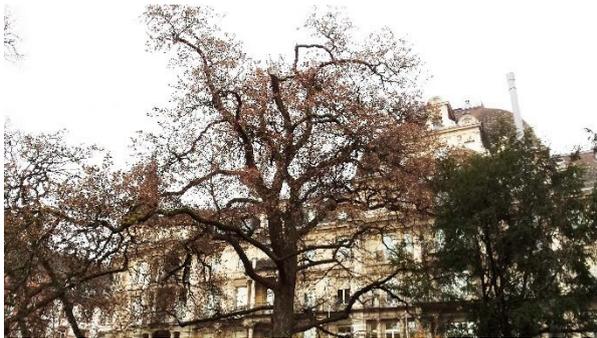
Abbildung 11: Krone

Die Krone ist auf der zum Park hin geneigten Seite mittel bis stark reduziert. Aufgrund des unregelmässig erfolgten Rückschnitts des Kronenbereiches wird davon ausgegangen, dass der Rückschnitt die Folge von Astbrüchen war. Ob diese durch starken Wind oder Nassschnee verursacht wurden, kann nicht abschliessend geklärt werden. Aufgrund der bereits stark eingedunkelten Querschnittsflächen wird vermutet, dass die Äste bereits vor 5-10Jahren entfernt wurden. Ein noch weiter zurückreichendes Datum scheint jedoch durchaus realistisch. Auffallend ist die an diesen Stellen sehr schlecht oder kaum vorhandene Wundreaktion. Kallusgewebe fehlt zum Teil gänzlich, sodass an einigen Schnittstellen bereits Fäulnis aufgetreten ist. Es wird vermutet, dass der erfolgte Schnitt unsauber war. So könnte beispielsweise die Rinde beim Abtrennen des Astes nach unten gerissen worden sein. Wie weit die Fäulnis bereits ins Innere des Baumes vorgedrungen ist, kann im Rahmen dieser Projektarbeit nicht beurteilt werden. Es gilt allerdings die Augen offen zu halten, insbesondere nach Pilzfruchtkörpern, da diese immer den kürzesten Weg nach aussen suchen. Somit ist der Ort wo der Fruchtkörper angesiedelt ist am dünnwandigsten und dadurch das Schwächste Glied in der Kette. Die restlichen noch vorhandenen Äste wirken allerdings vital. Peripheres Totholz ist nicht auszumachen und auch im Inneren ist kaum welches zu finden. Auch wenn der Jahreszuwachs von 5-10cm eher gering ausfällt, sollte dies kein Grund zur Besorgung sein. Aufgrund der vielen Kurztriebe in der Krone, sowie einer Verdichtung innerhalb der Krone,

befindet sich der Baum im Anfangsstadium der Vitalitätsstufe 2 (V2). Diese Phase wird auch Stagnationsphase bezeichnet. Es gilt hierfür anzumerken, dass mit Vitalität die Wuchspotenz eines Baumes gemeint ist. Sie wird am jährlichen Zuwachs der sich ganz oben in der Krone befindenden Triebe gemessen. Dies daher, da diese Triebe in ihrem Wachstum in der Regel nicht durch die Beschattung von anderen Bäume beeinträchtigt werden und somit die Wuchspotenz hervorragend aufzeigen.

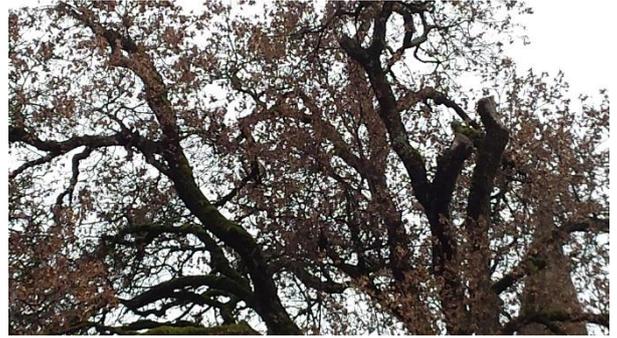
Abbildung 12: Beschädigter Kronenbereich

An der Stammbasis sowie am Stamm wurden keine augenscheinlichen Krankheiten oder Schädlinge vorgefunden. Im geschädigten Kronenbereich, insbesondere bei den geschnittenen Aststummeln, ist allerdings Fäulnis zu beobachten. Da die Baumbeurteilung lediglich vom Boden aus erfolgte, ist es seitens des Autors nicht möglich, genauere Angaben zu machen. Sowohl die Fäulnisart als auch das Ausmass sind unbestimmt.

Die Gesamtschädigung des beurteilten *Acer campestre* wird auf ungefähr 45% geschätzt und somit als «mittel» beurteilt. Insbesondere die zum Teil stark veränderte/heruntergebrochene Krone mit den bereits von weitem sichtbaren Astverletzungen und ungenügenden Wundverschluss ist als Schwachpunkt herauszustreichen.

Aufgrund der Tatsache, dass die Krone bedingt durch die erfolgten Astentfernungen ungleich ausgeprägt ist, würde sich allenfalls ein Einkürzen der Äste auf der Westseite (Strassenseite) anbieten. Unterstützend hinzu kommt, dass der Baum bereits eine ganz leichte Schräglage hin zur Strassenseite aufweist. Durch das Einkürzen einiger Äste auf der Westseite könnte die Krone wieder mehr ins Gleichgewicht gebracht werden, sodass auch die Hebelwirkung vermindert werden kann. Die unsauberen Aststummel, welche zum Teil bereits von Fäulnis betroffen sind, können bei genügend Restlänge nochmals eingekürzt und eventuell neu abgeleitet werden. Aufgrund des bisher nicht bekannten Ausmasses der Fäulnis sind allerdings weitere Abklärungen vorzunehmen, um die Wirksamkeit der genannten Pflegemassnahme überprüfen zu können. (Mündlich Andrea Saluz 05.12.2016) Allerdings stellt sich beim vorliegenden Fall die Frage, wie viele Eingriffe dem Baum noch zugemutet werden können. Die zum Teil ungenügend erfolgten Wundreaktionen an den Aststummeln lassen auf einen verminderten Wundverschluss schliessen. Ebenso stellen Verletzungen immer potenzielle Pforten für Pilze und Krankheiten dar.

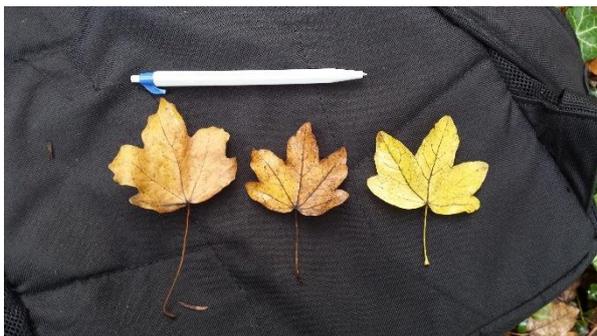
Abbildung 13: Blattoberseite

Die Blattgröße liegt mit 5-7cm Breite und 9-11cm Länge durchaus im Normalbereich. Ebenso sind keine Frass Schäden oder sonstigen Beschädigungen der Blätter auszumachen. (Soweit diese Überprüfung bei der Begehung am 16.11.2016 noch möglich war). Der Vorgang des Ablaubens war zum Zeitpunkt der Begutachtung bereits vollumfänglich abgeschlossen.

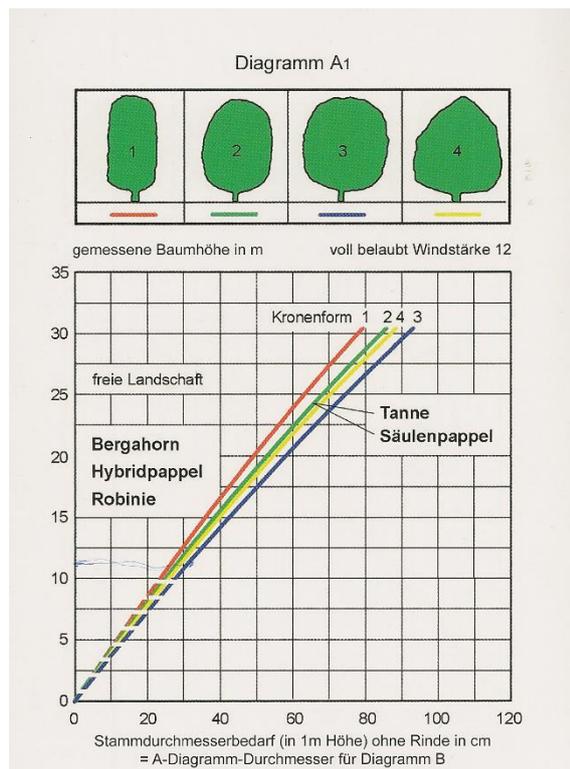
Abbildung 15: Ermittlung der einfachen Sicherheit

Nettodurchmesser: 44cm

A-Diagrammdurchmesser: 36cm

Der A-Diagrammdurchmesser legt den minimal erforderlichen Stammdurchmesser fest, welcher für das Überstehen der Belastungen eines Orkans (118km/h) notwendig ist. Da kein Diagramm für den Feldahorn vorhanden war, wurde eine Baumart mit ähnlicher Kronenform sowie Holzstabilität verwendet. In diesem Fall Bergahorn. Aufgrund der nicht eindeutig zuzuordnenden Kronenform, wurde die Nummer 3 ausgewählt. An sie werden die grössten Anforderungen gestellt. Die daraus resultierende einfache Sicherheit von 36cm ist bei einem effektiven Nettodurchmesser von 44cm erfüllt.

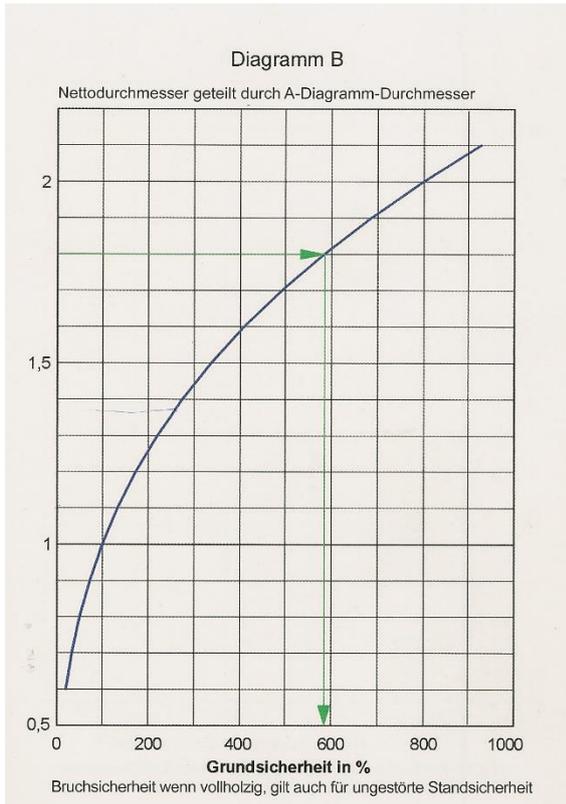
Abbildung 16: Ermittlung der Grundsicherheit

Verhältnissfaktor: 1,222
Grundsicherheitswert: 190%

Mit 190% ist die Grundsicherheit in diesem Fall erfüllt. Generell sollte dieser Wert nicht unter 150% fallen. Auch wenn 100% eigentlich ausreichen würden, so sind diese 50% extra eine zusätzliche Sicherheit, ein sogenannter Puffer. (Mündlich Martin Erb 15.11.2016)

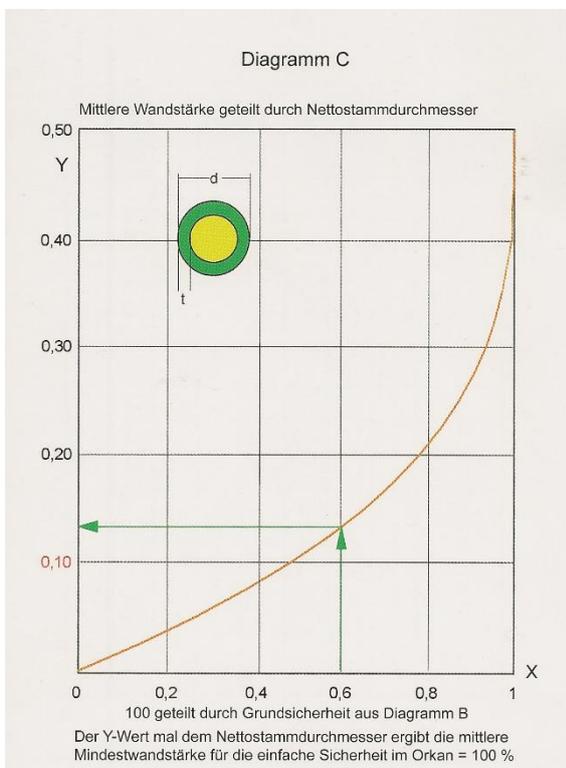
Abbildung 17: Ermittlung der minimalen mittleren Wandstärke

Falls der Grundsicherheitswert grösser als 100% ist, kann mit Hilfe von Diagramm C ermittelt werden, um wie viel der Baum im Inneren einfallen dürfte. Dazu wird der minimale Grundsicherheitswert von 100% durch die effektiv vorherrschende Grundsicherheit (190%) dividiert. Man erhält einen Wert von 0,526. Dieser Wert wird auf die Waagrechte von Diagramm C übertragen. Ein Zahlenwert von 0,11 kann abgelesen werden. Multipliziert man nun diesen Wert mit den effektiven Nettodurchmesser von 44cm, so erhält man die mindestens erforderliche mittlere Wandstärke. Sie beträgt hier 4,84cm.
