CSM - Naturgefahren

Gemeinde Amden

Gemeinde Weesen

Schutzdefizit Naturgefahren

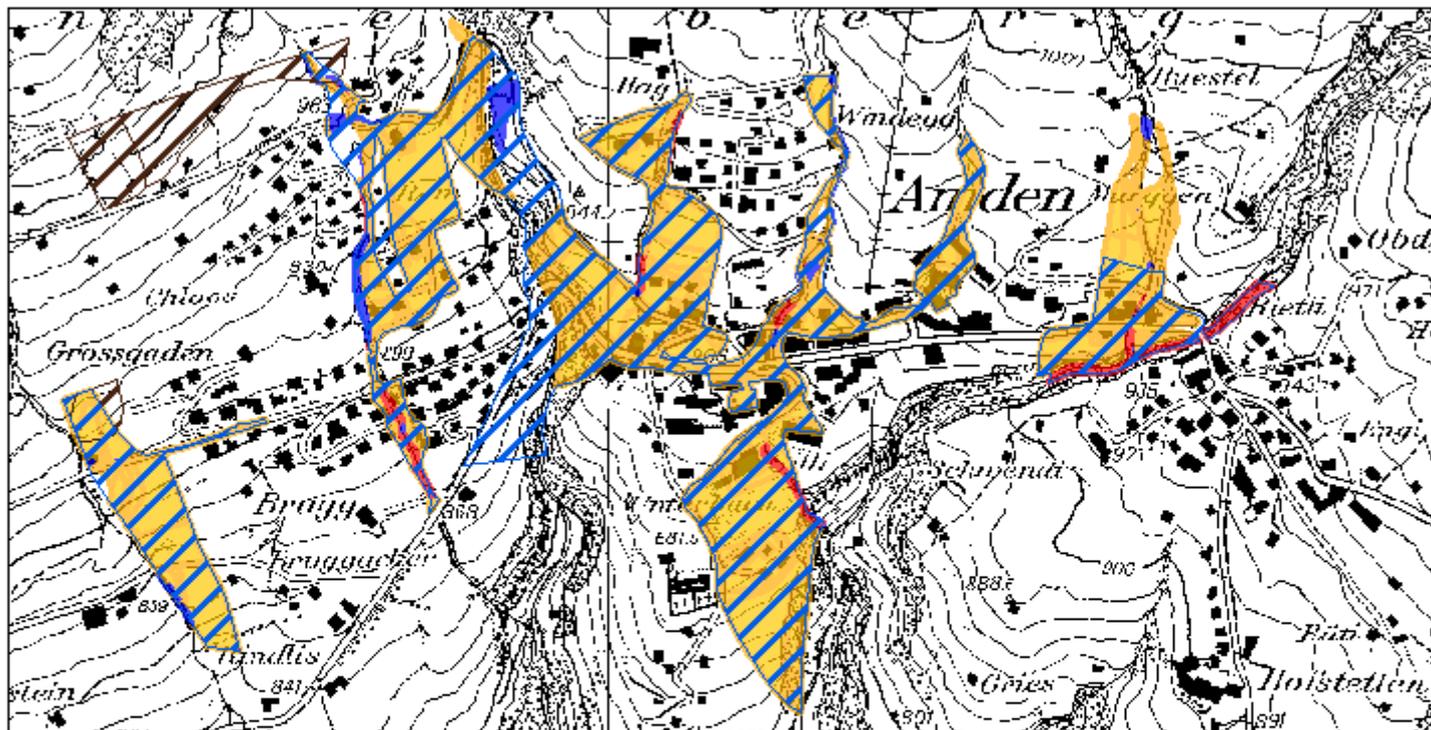
Schutzdefizitenkarte der Gemeinde Amden

Abbildung 3: Schutzdefizite der Gemeinde Amden. Nebst den drei Schutzdefiziten gering, mittel und gross gibt es auch permanente Gefahren vor Wasser und Rutschung.

Wie **Abbildung 3** zeigt, liegt das grosse, sowie das mittlere Schutzdefizit in den Bachsohlen und birgt somit kein Risiko. Die Flächen mit geringem Schutzdefizit sind vor allem von Rutschungen und Hochwasser betroffen. Das Hochwasser hat eine Wiederkehrdauer von 30 Jahren die Rutschungen treten etwa alle 100 Jahre auf. Eine Lawinengefahr besteht nur im Bach selbst, der in der Mitte des Dorfes fliesst. Steinschlaggefahr besteht minim am Seeufer und neben der Siedlung (siehe Anhang).

Zusätzlich zu den obengenannten Gefahren, erscheinen permanente Rutschungen wie eine permanente Wassergefahr, von welcher in Amden viele Flächen betroffen sind. In der Zone der permanenten Rutschgefahr befindet sich nur ein Gebäude. Somit besteht v.a. in den permanenten Gefahren Handlungsbedarf. Das Gebäude auf der permanenten Rutschungszone muss genauer untersucht werden. Allenfalls braucht es bauliche Massnahmen. Ebenso sind die Flächen, die von der permanenten Wassergefahr betroffen sind, zu begutachten. Dämme oder andere Massnahmen könnten der Gefahr entgegenwirken.

Im Bereich der Durschlegistrasse bestehen zwei kleinere Gebiete mit mittlerem Schutzdefizit. Oberhalb der Strasse im östlichen Teil besteht ein Lawinenanrissgebiet. Zudem liegt dieser Bereich in einem potentiellen Rutschgebiet. Da dort bereits ein kleineres Waldstück vorhanden ist, wird empfohlen dieses gemäss NaiS (Frehner, Wasser, & Schwitter, 2005) zu pflegen.

Im westlichen Bereich ist die Strasse durch Hochwasser des Bleiggibach gefährdet. Im weiteren Verlauf dieses Baches bestehen weitere Flächen mit Schutzdefizit. Da grosse Teile des Baches in Landwirtschaftsgebiet liegen, wird empfohlen, den Bach zu verbreitern und somit mehr Platz für grössere Abflüsse zu schaffen. Im Bereich der Siedlungen dürfte dies aus Platzgründen nicht möglich sein. Um den Schaden zu verringern, sollten daher bauliche Massnahmen an den Gebäuden und / oder Bach gemacht werden.

Neben dem Bleiggibach entstehen auch Schutzdefizite durch den Hänslibach, Sagebach (in den Dorfteilen Fli und Amden-Hinterdorf), Sigenbach und Fallenbach. Zudem besteht eine grossflächige permanente Hochwassergefahr. Es wird daher geraten ein Hochwasserschutzkonzept zu erarbeiten. Da es sich grösstenteils um ein geringes Schutzrisiko handelt, sind teure Massnahmen nicht zweckmässig. Wichtiger Bestandteil sollte daher die Information der Bewohner betreffend Schutzmassnahmen an Bauten sein.

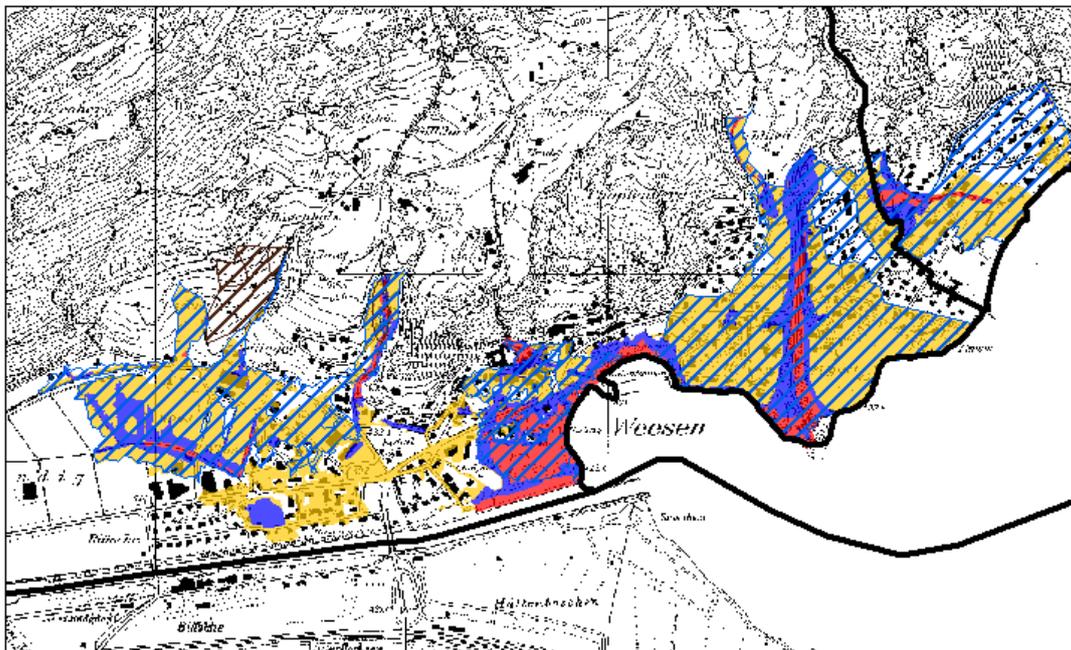
Schutzdefizitenkarte in Weesen

Abbildung 4: Schutzdefizite der Gemeinde Weesen. Nebst den drei Schutzdefiziten gering, mittel und gross wurden die permanenten Rutsch- und Wassergefahren schraffiert gekennzeichnet.

ist ersichtlich, dass grosse Schutzdefizite in den Bächen liegen, wie auch an der Stelle, wo die Linth aus dem Walensee fliesst. Die Mülistrasse ausserhalb der östlichen Gemeindegrenze, die Fussballfelder und die Wiesen an der Moosstrasse im westlichen Teil von Weesen sind von einem grossen Schutzdefizit betroffen. Der Steinschlag nordwestlich von Weesen scheint keine grosse Gefahr darzustellen. Jedoch liegt die Rutsch- und Hochwassergefahr mitten in Weesen. Das Hochwasser hat sogar eine Wiederkehrdauer von 30 Jahren. Dementsprechend besteht hier der grösste Handlungsbedarf.

In Weesen ist die permanente Wassergefahr grossflächig vorhanden. Es müssten Untersuchungen vor Ort stattfinden, um die Höhe der Gefahr einschätzen und mögliche Massnahmen erarbeiten zu können. Die permanente Rutschgefahr liegt am nordwestlichen Teil von Weesen. Vier Gebäude befinden sich auf dieser Gefahrenzone, was die Dringlichkeit einer genaueren Untersuchung aufzeigt. Bauliche Massnahmen könnten einen höheren Schutz bieten.

Die dringendsten Massnahmen liegen am Seeufer mit Schwerpunkt beim Ausfluss der Linth. In diesem Bereich handelt es sich um eine Wohnzone 2, die einem regelmässigen Überschwemmungsrisiko ausgesetzt ist. Da grosse Teile dieses Gebiets noch nicht überbaut sind, wird empfohlen, eine Auszonung vorzunehmen. Es besteht zwar schon heute ein Grünstreifen entlang des Ufers des Walensees und der Linth, dieser ist jedoch zu klein.

Um die Liegenschaft des Restaurants Fischerstube besteht ebenfalls ein grosses Schutzdefizit aufgrund des Hochwassers. Um einen Ausbruch des Bachs zu verhindern, empfehlen wir bauliche Massnahmen auf der gegenüberliegenden Strassenseite. Damit soll verhindert

werden, dass das Wasser über die Mariahaldenstrasse weiterfliessen und somit weitere Gebiete gefährden kann.

Auch durch den Flibach entstehen Schutzdefizite im Bereich des übrigen Gemeindegebiets. Zusätzlich besteht an diesem Hang die Gefahr von Rutschungen. Aufgrund dieser Gefahren sollte von Überbauungen in diesem Bereich abgesehen werden.

Im Bereich der Fussballfelder ist zwar mit regelmässigen Hochwasserereignissen zu rechnen. Da jedoch neben dem Sportplatz hauptsächlich Grünland betroffen ist, verursachen diese keine grossen Kosten. Massnahmen sind somit nur an den einzelnen betroffenen Gebäude notwendig.

Zusätzlich besteht auch in Weesen eine grossflächige permanente Wassergefahr. Aufgrund der Vielzahl von Schutzdefiziten durch Hochwasser wird ebenfalls ein Hochwasserschutzkonzept empfohlen.
