Baumgutachten – *Acer campestre* (EN-1582)

Arboretum Zürich Enge

Projektarbeit Urban Forestry HS 2016

Abgabedatum: 12.01.2017

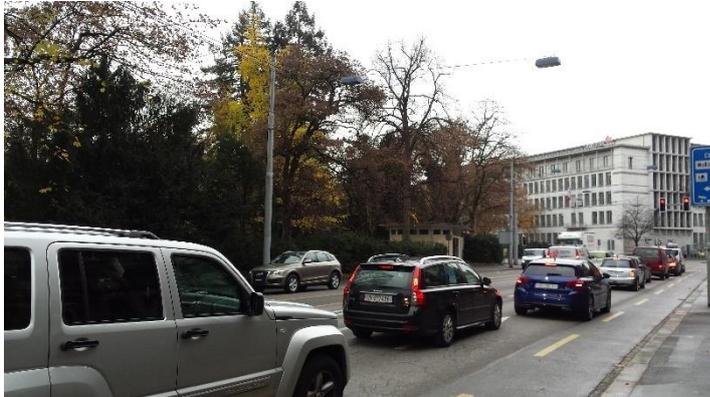
Abbildung 3: Westseite, General-Guisan-Quai

Der untersuchte Feldahorn ist Teil des zwischen 1883-1887 erbauten Arboretums und befindet sich im Quartier Enge am linken Zürichsee Ufer. Er steht in Mitten einer 6.90m breiten und ca. 80m langen Rabatte, welche im Westen vom stark befahrenen General-Guisan-Quai und gegen Osten von einem Fahrradstreifen sowie Fussweg innerhalb des Arboretums begrenzt wird. Bedingt durch die Nähe zur Strasse und des damit verbundenen Asphaltbelages ist mit einer erheblichen Abstrahlung und somit erhöhten Durchschnittstemperaturen zu rechnen. Ebenso wird der Standort durch einen erheblichen Abgasausstoss geprägt. Mit hohen Salzeinträgen ist nicht zu rechnen, da die Rabatte beidseitig von einem ca. 10cm hohen Stellriemen eingefasst ist. Gelegentliche Salzeinträge aufgrund von Ungenauigkeiten beim Ausbringen können allerdings nicht komplett ausgeschlossen werden.

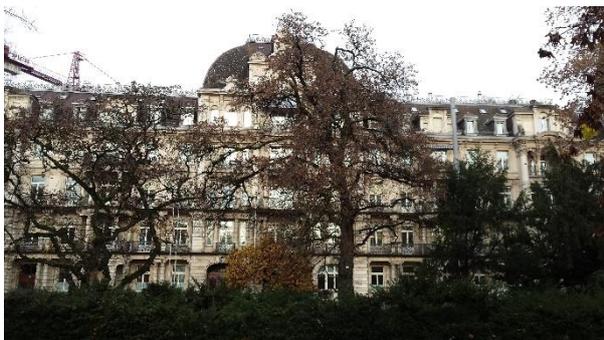
Abbildung 5: Nachbargehölze

Aus vegetationstechnischer Sicht wird der untersuchte Baum durch einen *Acer sp.* im Norden, als durch eine knapp 40-jährige *Taxus baccata* im Süden begrenzt. Beide Gehölze stellen allerdings keine grosse Konkurrenz im Kampf um das Licht dar, da sie eine erheblich geringere Grösse aufweisen. Unterpflanzt ist die angesprochene Rabatte mit ca. 3m hohen *Taxus baccata*, sowie Efeu, welcher als Bodendecker fungiert. Die Rabatte macht allgemein einen sehr natürlichen Eindruck, welcher durch das Liegenlassen des Laubes zusätzlich unterstrichen wird. Die sich darin befindende Vegetation ist sehr dicht, sodass sie eine optimale Schutzbarriere für die sich darin enthaltenen Grossgehölze darstellt.
