Revitalisierung Mettlengraben

Planungsübung 2, Grundlagen Naturmanagement 2, 3. Semester

Hennet Tom, Maag Levin, Netz Johannes, Ruckli Jonas

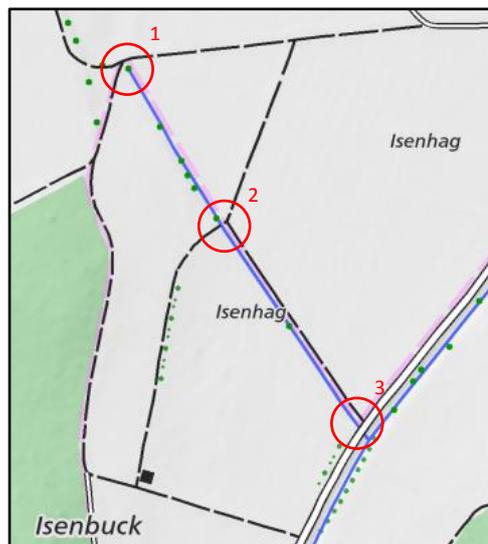
Abbildung 2. Mettlenbach mit wichtigen Positionen

Der zu revitalisierende Bachparameter beginnt bei Position 1 (siehe Abb.2), wo zwei bis dahin eingedolte Leitungen (d=500mm und d=200mm), den Mettlengraben einspeisen. Weitere Zuflüsse bestehen aus den Drainagenleitungen der angrenzenden Landwirtschaftsflächen, welche verteilt über den ganzen Perimeter in den Graben münden. Der gesamte Mettlengraben ist in Form eines U-Profil hart verbaut. Die Betonelemente, welche die Sohlenbreite und die verbaute Höhe bestimmen belaufen sich auf: 20cm Höhe und 70cm Breite. Die gesamte vorgefundene Gewässerraumbreite beträgt ca. 6m. Die Grabenüberführung für landwirtschaftliche Fahrzeuge,

welche sich an Position 2 befindet, wurde in einem schlechten Zustand vorgefunden. Die Überführung wurde unterspült und hat einen zu kleinen Durchlass um ein HQ₅₀ durchfliessen zu lassen. Bei Position 3 befindet sich ein Absturz von 75cm Höhe und ein Durchlass (d=800mm), welcher das Wasser unter der Kantonsstrasse durchführt und in den Abistbach leitet. Diese Position ist auf Grund der Strasse hart verbaut und bildet das Ende dieses Projektperimeters. Im Bereich von Position 3 wird der Mettlengraben von einer Erdgasleitung, einer Fernmeldeleitung der Gas & Com AG und einer Abwasserleitung gequert. Der Inhaber der Erdgasleitung ist die Erdgas-Ostschweiz AG und der Betreiber der Abwasserleitung ist der ARA-Verband Marthalen. Um in diesem Abschnitt Bauarbeiten durchführen zu können, muss beim Bundesamt für Energie eine Baubewilligung eingeholt werden. Die Erdgasleitung kann in diesem Projekt nicht tiefer gelegt oder sonst verändert werden, da dies ein extrem hoher finanzieller Aufwand zur Folge hätte.

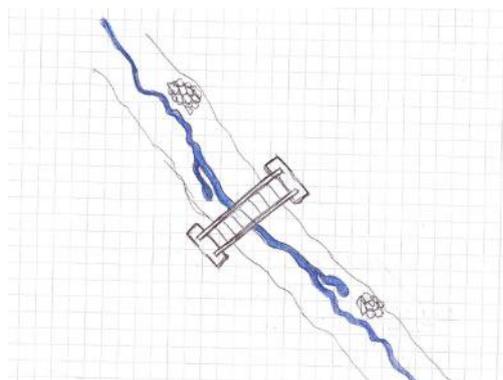
Abbildung 3. Luftansicht des Gerinnes

Der Verlauf dieser Rinne ist mit dem Lauf des renaturierten Abistbach zu vergleichen (siehe Abb.3). Zur Verhinderung von Erosion in der Niederwasserrinne wird diese auf beiden Seiten durch Totholzfaschinen gesichert. Für die Hangsicherung des Ufergeländes wird eine Schicht Kies mit Erde und Saatgut aufgelegt (siehe Abb.5).

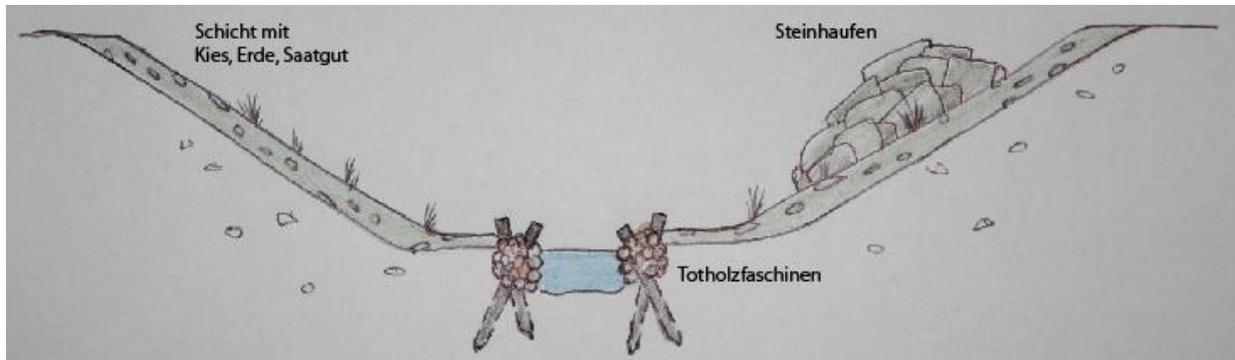
Abbildung 5. Bachquerschnitt mit Kies und Steinhaufen im Uferbereich

Zusätzlich können noch einige Weidensteckhölzer (*Salix alba*, *Salix viminalis*), zur besseren Hangsicherung eingebracht werden. Mit dem entfernten Sohlenmaterial können Steinhaufen als Lebensraum für Reptilien gebildet werden. Diese werden für eine optimale Sonnenbestrahlung am Südhang erstellt. Die entfernten Betonelemente können gebrochen werden, allerdings sollten rund 80% der Steine eine Korngrösse zwischen 20-40cm aufweisen (Karch, 2000). Zudem kann auch Material von der abgebrochenen Brücke verwendet werden. Mit dem damit vorhandenen Material können entlang des Mettlengrabens zwei grosse Steinhaufen und acht kleine gesetzt werden. Das restliche, nicht wiederverwendbare Betonmaterial, wird fachgerecht entsorgt.

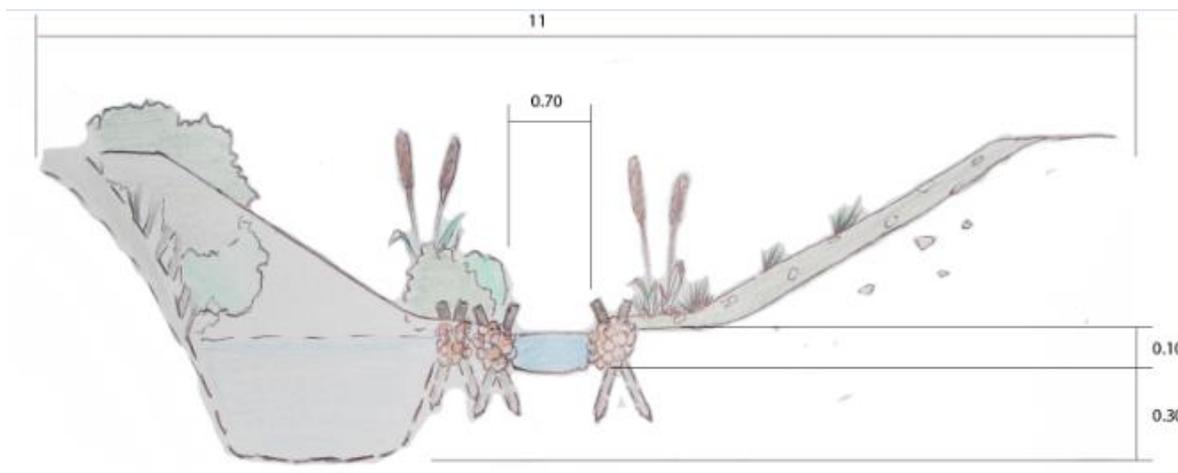
Abbildung 6. Querschnitt mit Teich

Für die Gelbbauchunke und weitere Amphibien werden zwei Teiche mit stehendem Wasser hinzugefügt (siehe Abb.6).

Diese werden auf der Höhe von Drainagenleitungen platziert, damit das Wasser direkt in den Teich fließen kann. Die Teiche entwickeln sich aus einem kleinen Seitenarm des Mettlengrabens, dessen Wasser in einen ca. 10m^2 ($b=2.5\text{m}$, $l=4\text{m}$) grossen Teich fließt. Im Teich wird die Sohle 30cm tiefer gegraben. Am Ufer der Teiche werden Gräser und Wasserpflanzen gepflanzt, um Versteckmöglichkeiten für die Tiere zu generieren. Die Teiche sollten nicht allzu stark beschattet werden, da Amphibien warme Gewässer für ihre Laichgründe bevorzugen.

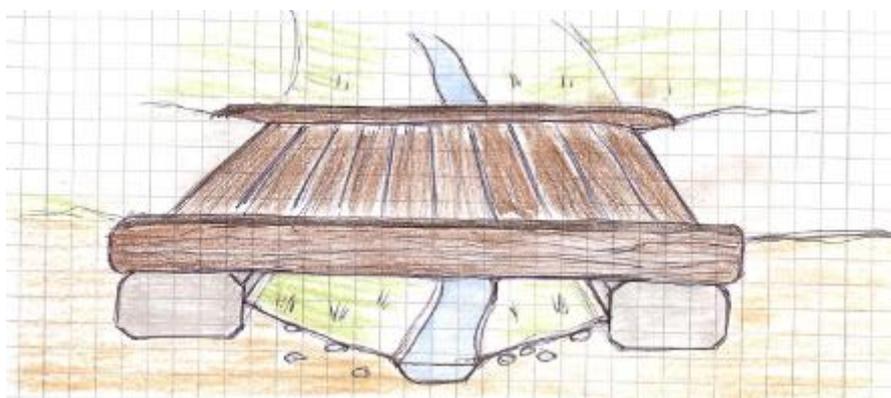
Abbildung 7. Geplante Landwirtschaftsbrücke

Für die neue Landwirtschaftsbrücke werden zwei Betonelemente in den Boden gesenkt und darauf eine Holzbrücke gebaut (siehe Abb.7). Zuletzt muss der Weg auf Seiten der Gemeinde Benken neu erstellt werden, da er durch die Verbreiterung des Gewässerraums verloren ging.

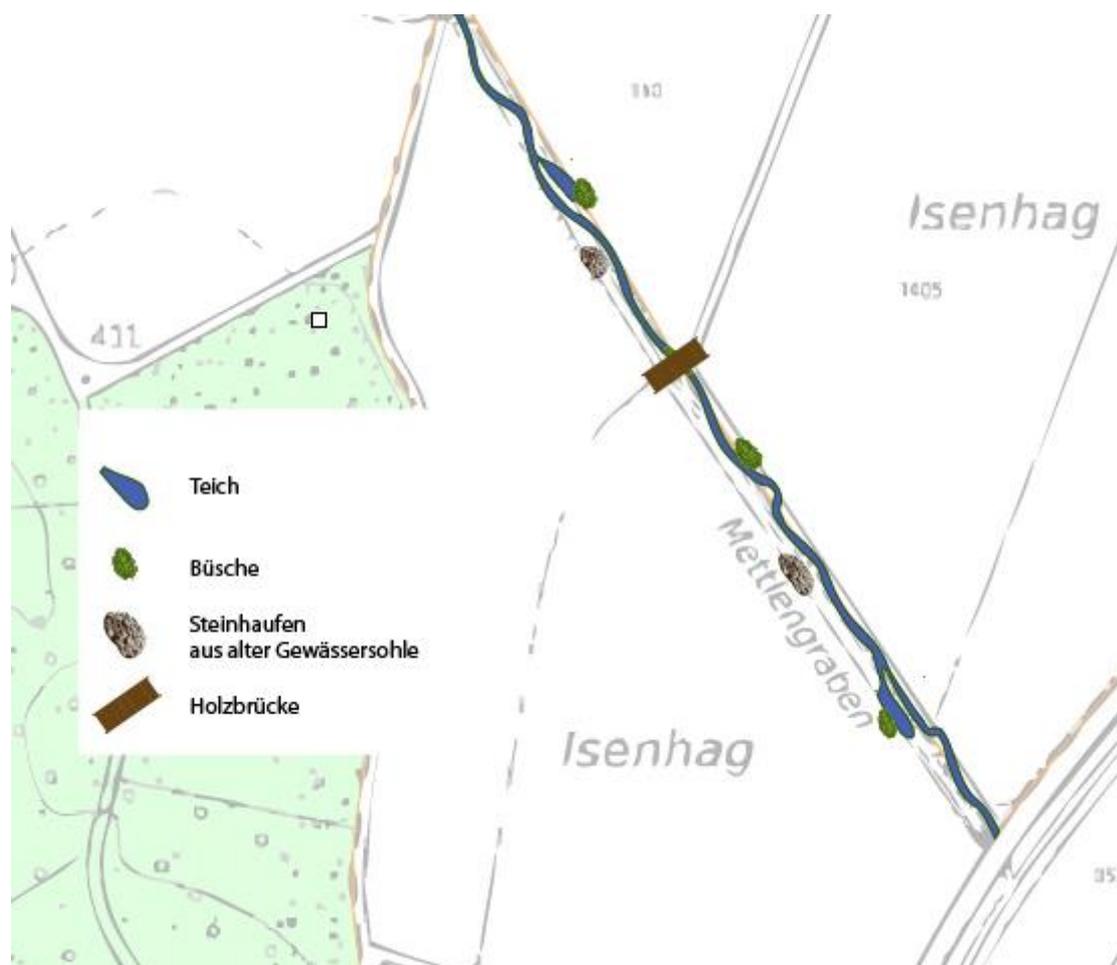
Abbildung 8. Gesamtansicht der geplanten Revitalisierung
